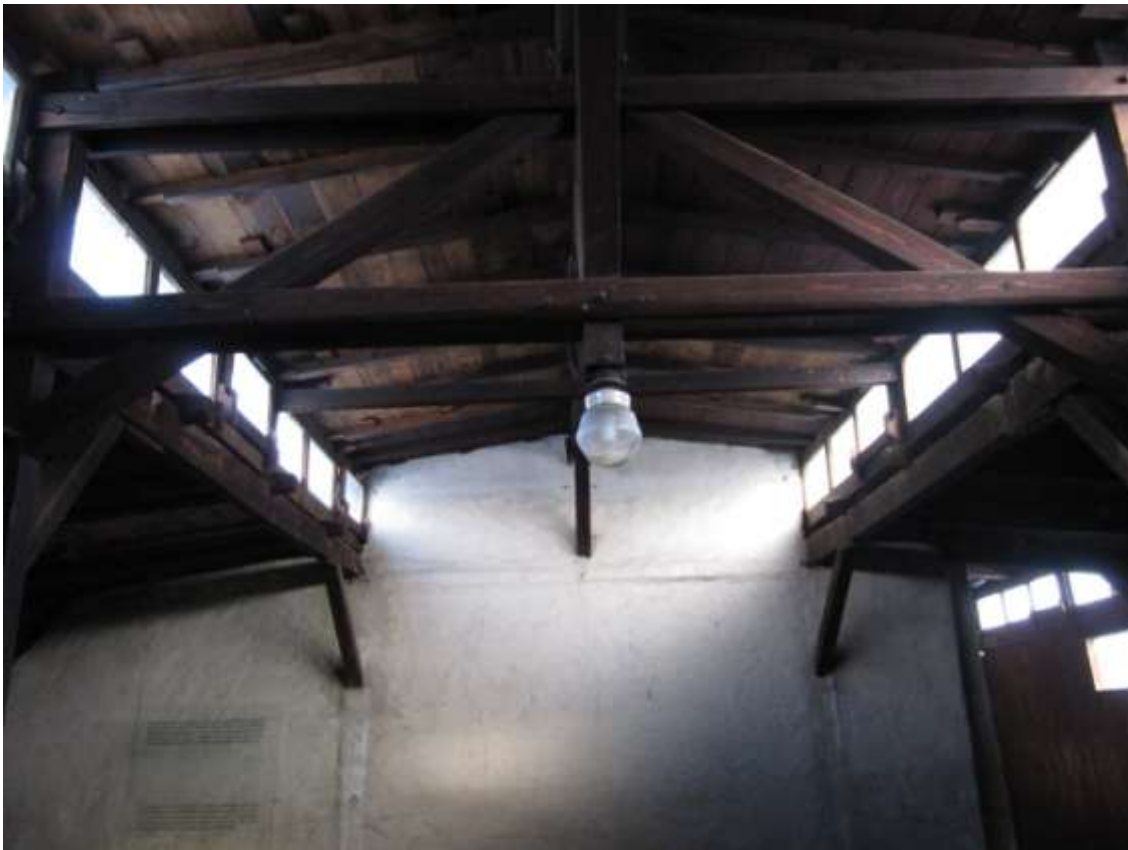
Fot. 1 Wiązar dachu nawy środkowej

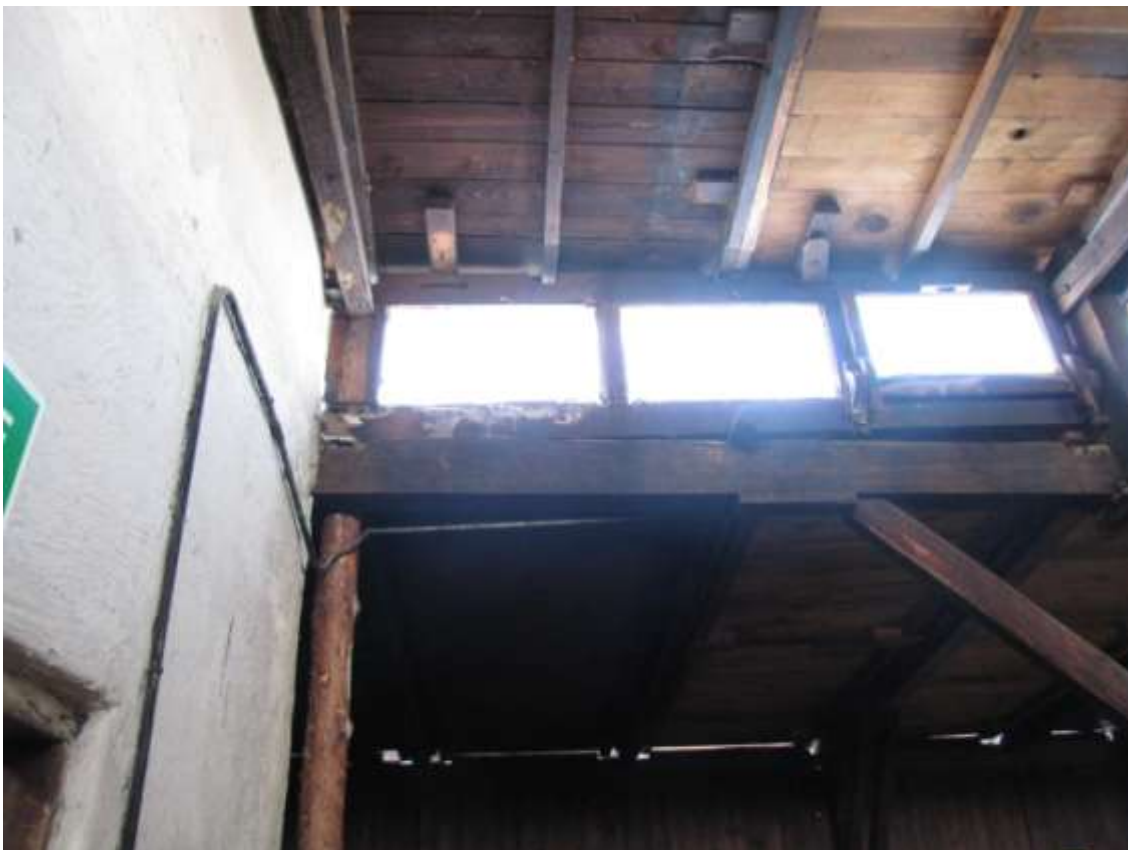
Fot. 2 Widok świetlika nawy bocznej

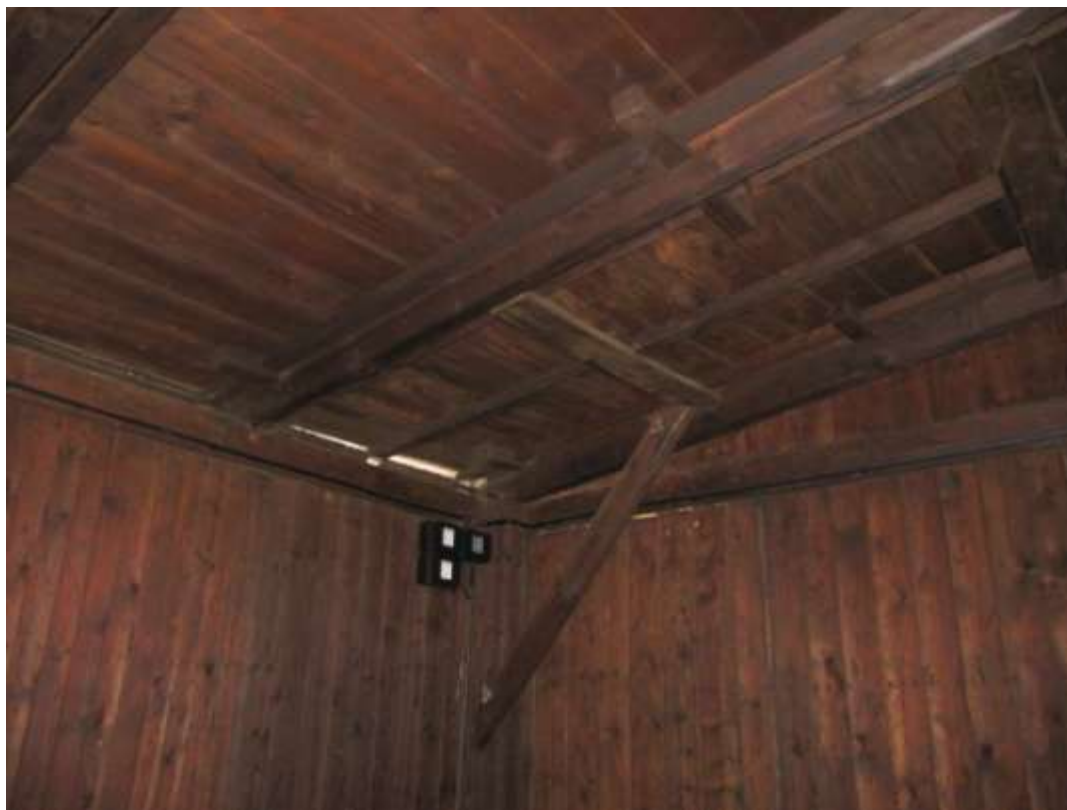
Fot. 3 Widok dachu nawy bocznej

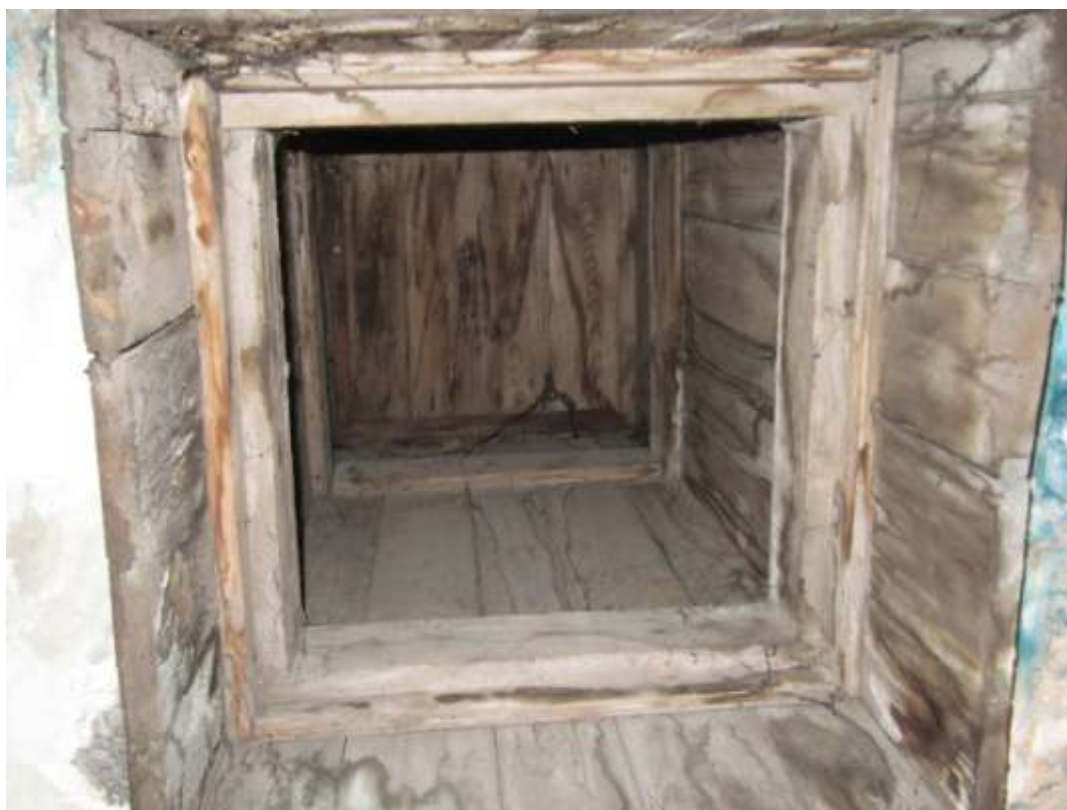
Fot. 4 Zabudowane dawne otwory wentylacyjne

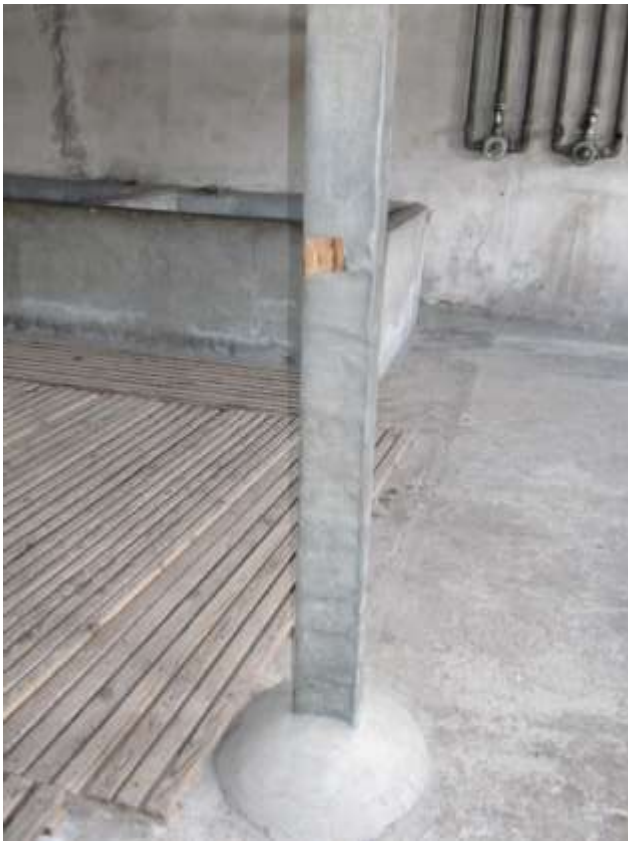
Fot. 5 Posadowienie słupów w łaźni

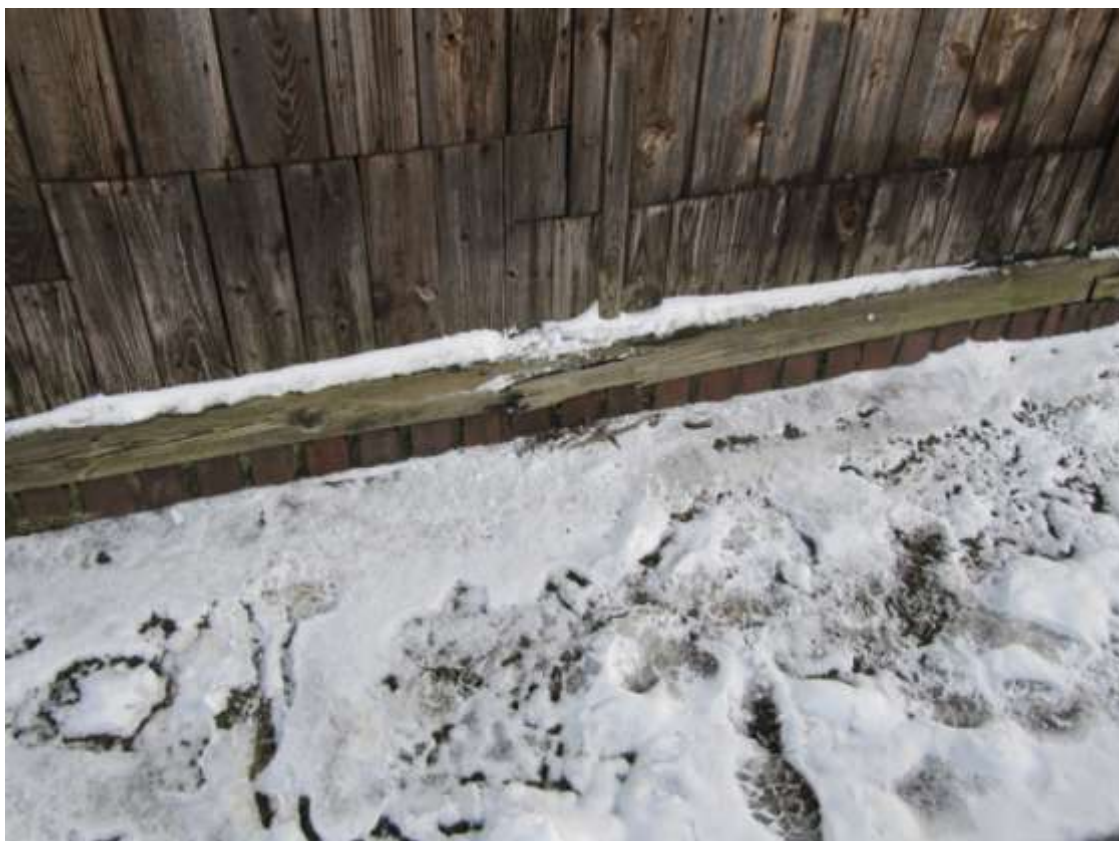
Fot. 6 Uszkodzenie podwalin w elewacji wschodniej

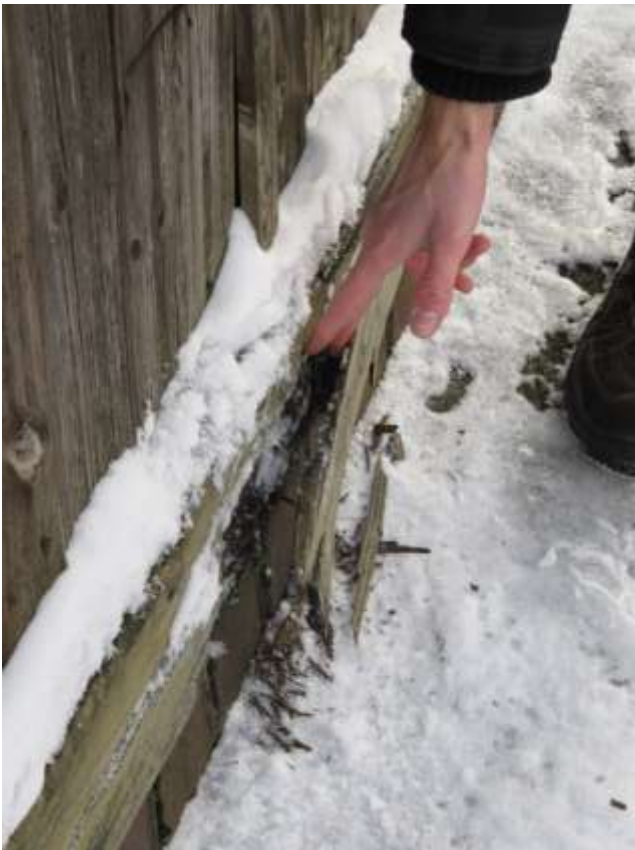
Fot. 7 Uszkodzenie podwalin w elewacji wschodniej

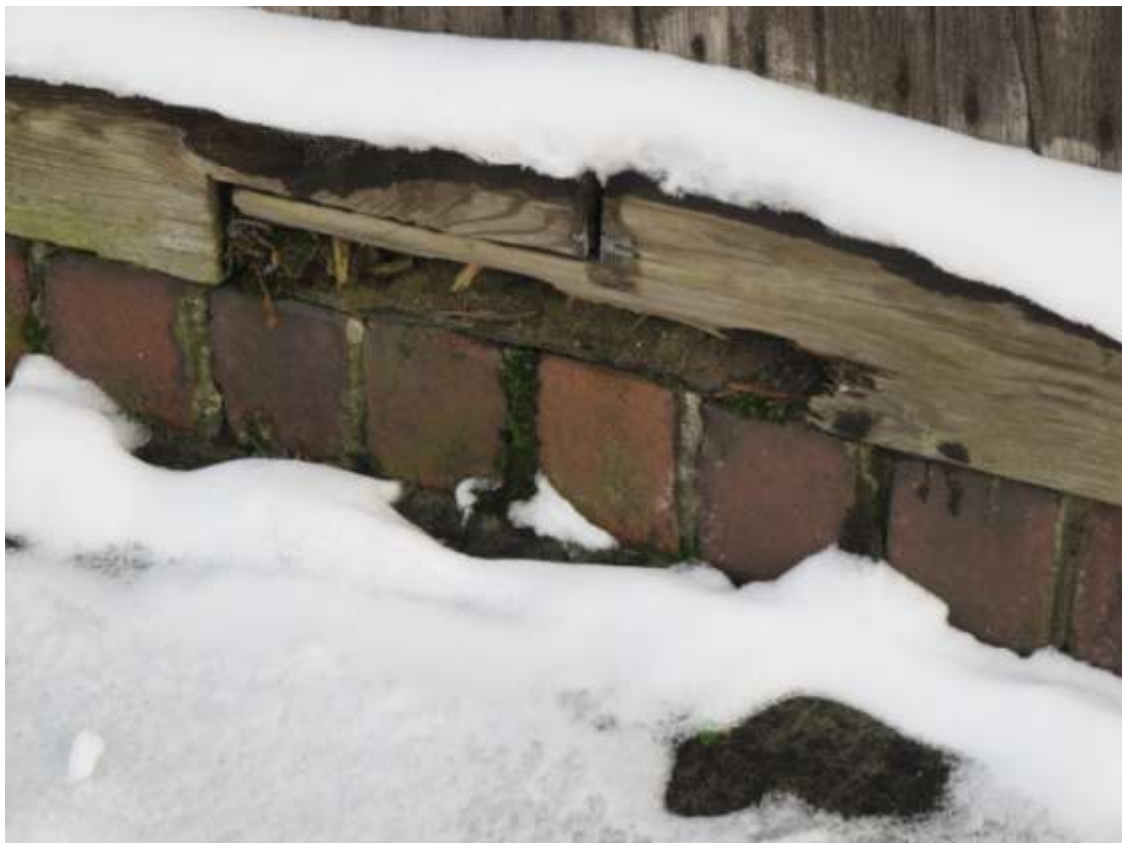
Fot. 8 Ubytek podwaliny w elewacji wschodniej

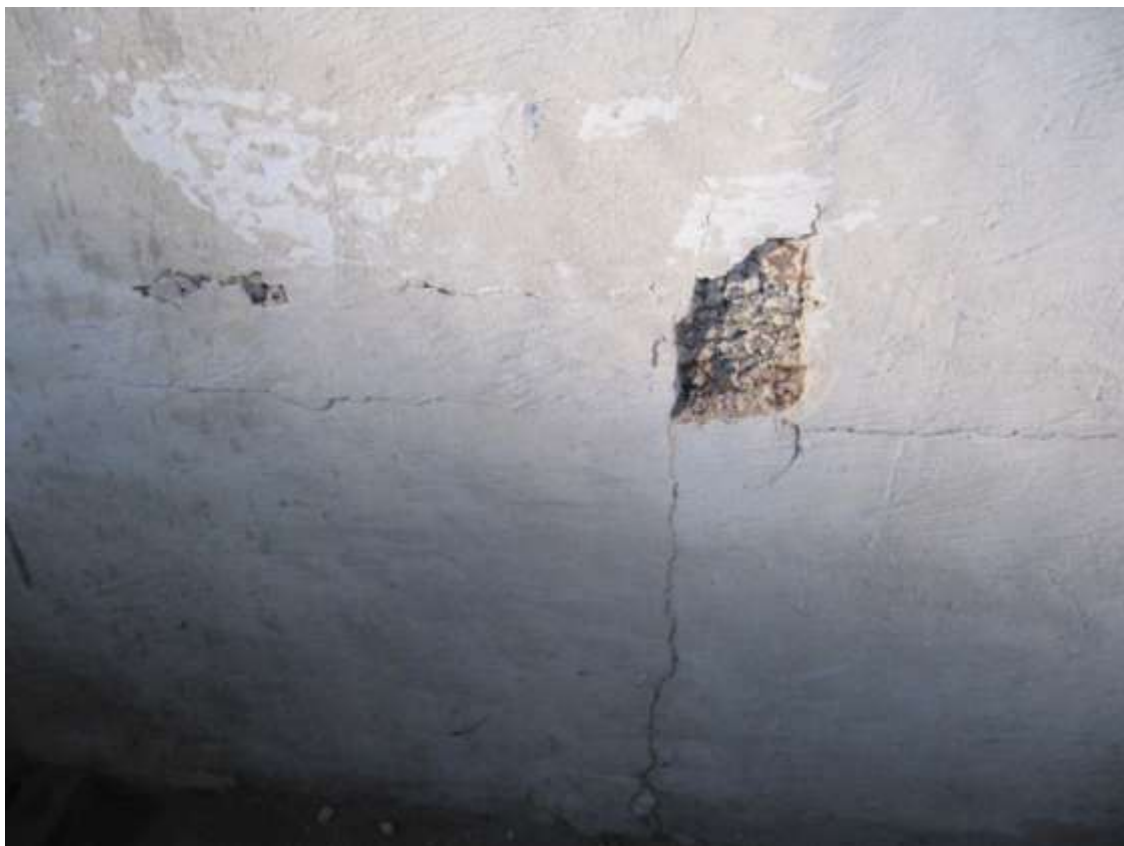
Fot. 10 Ubytki i zarysowania tynków w łaźni

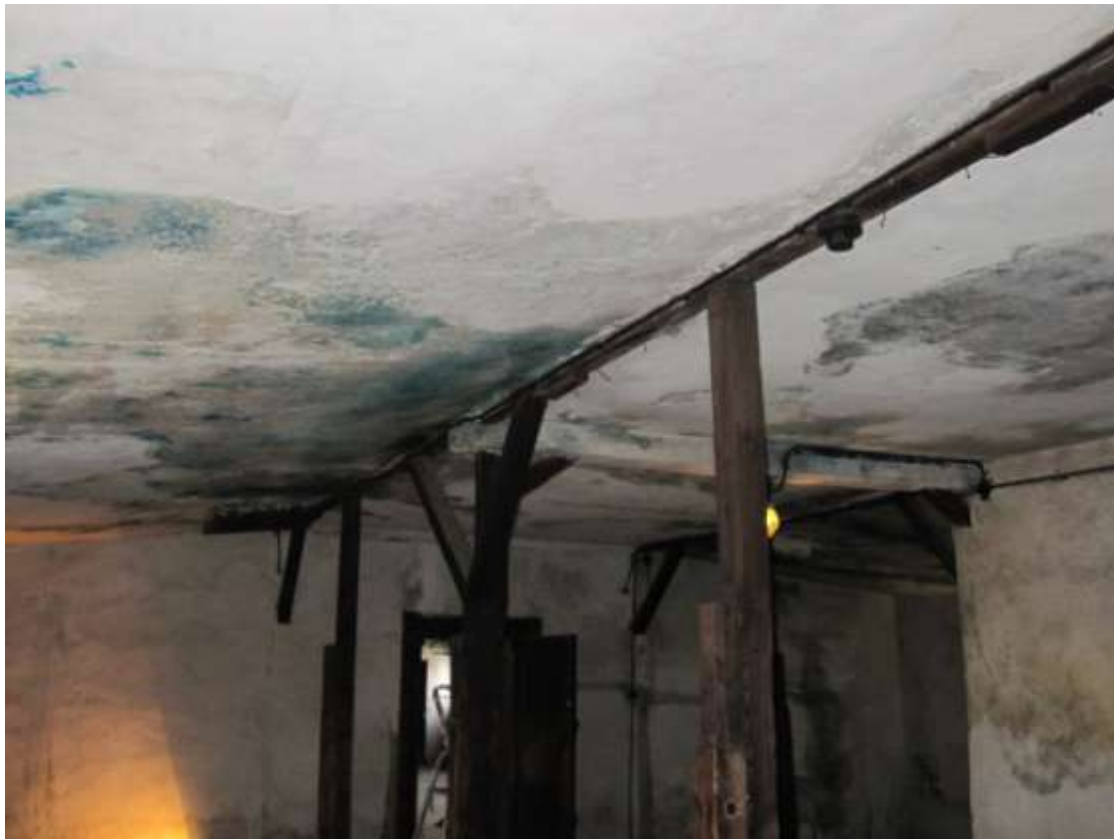
Fot. 11 Wybarwienia tynków od Cyklonu B oraz ślady po zaciekach

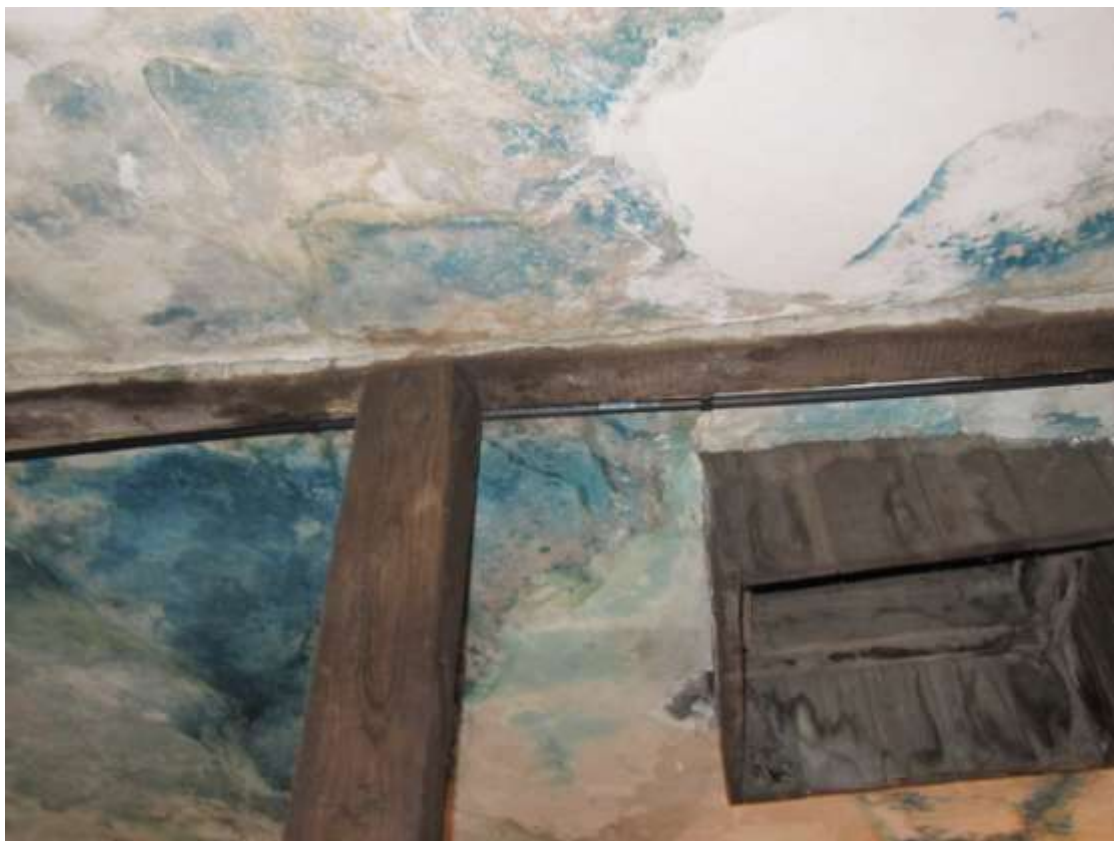
Fot. 12 Odształcenia tynków wybarwionych Cyklonem B
